## 1- Objet de l'étude

- 146 avenue de Belletrud : expertise biomécanique de deux pins d'Alep
- 100 avenue de Boutiny : expertise biomécanique d'un platane
- Esplanade de la Bibliothèque Municipale : expertise biomécanique d'un marronnier

*Dates d'intervention :* 22 novembre et 5 décembre 2024

## 2- Résultat de l'expertise

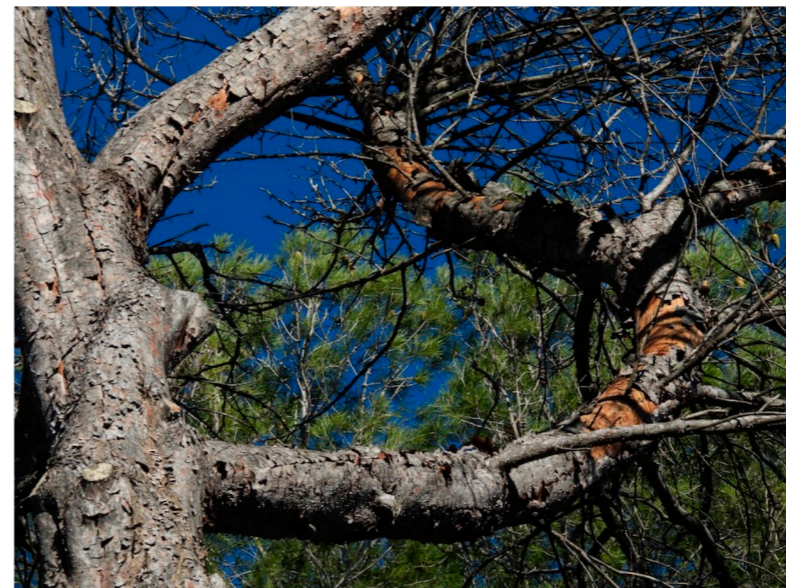
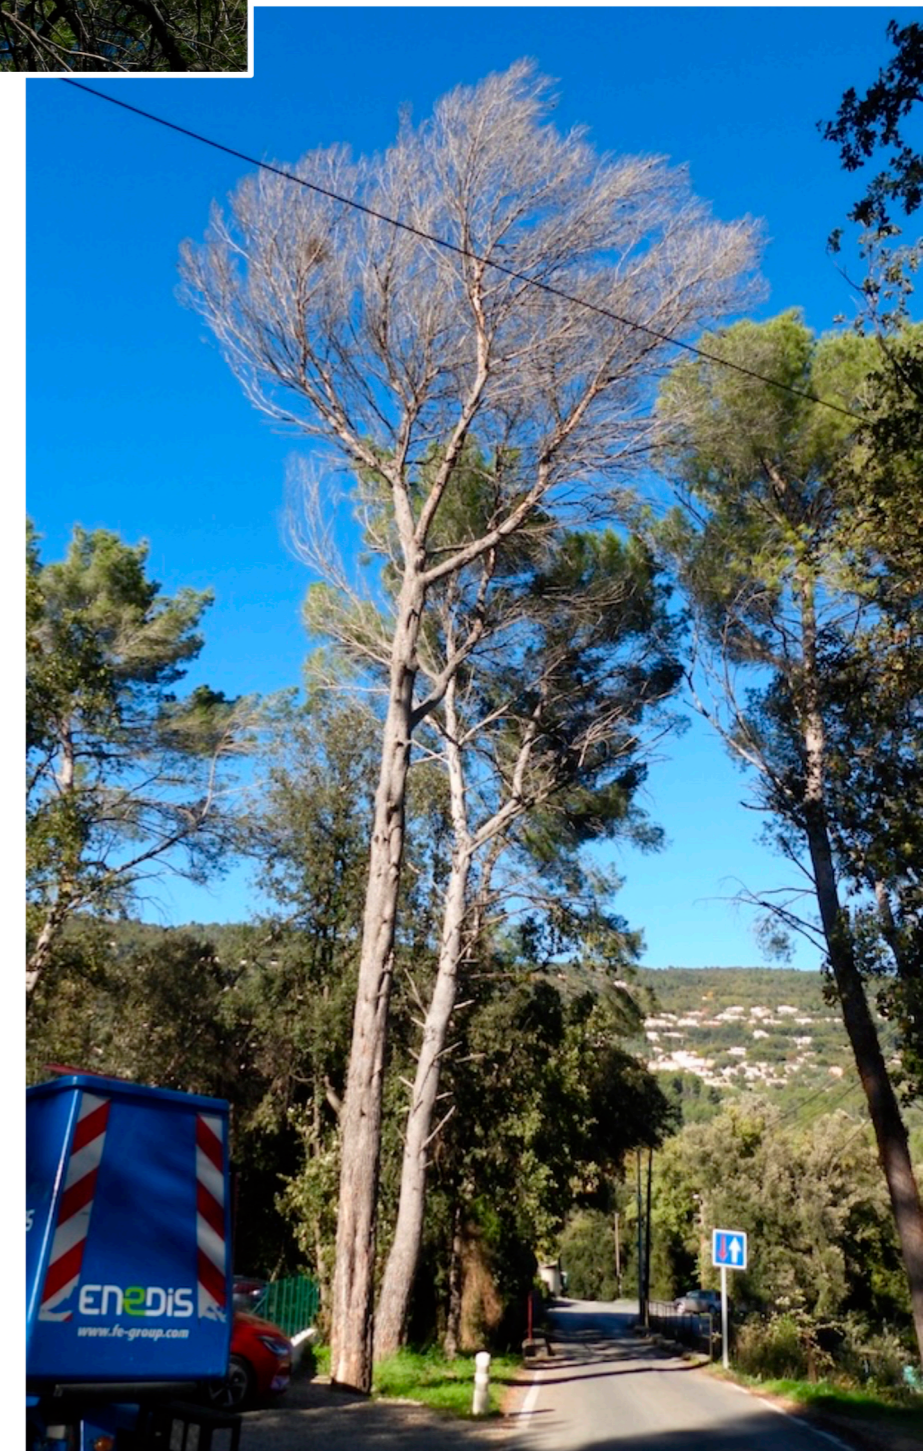
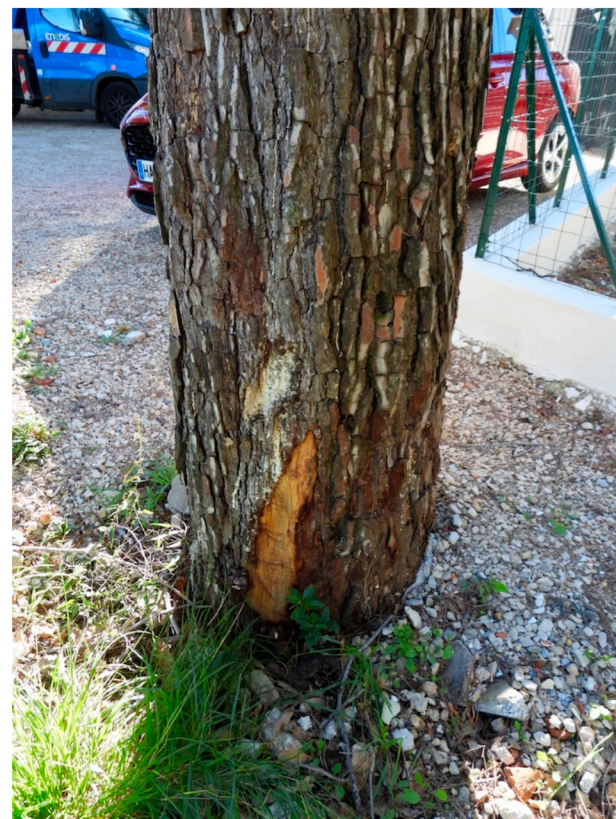
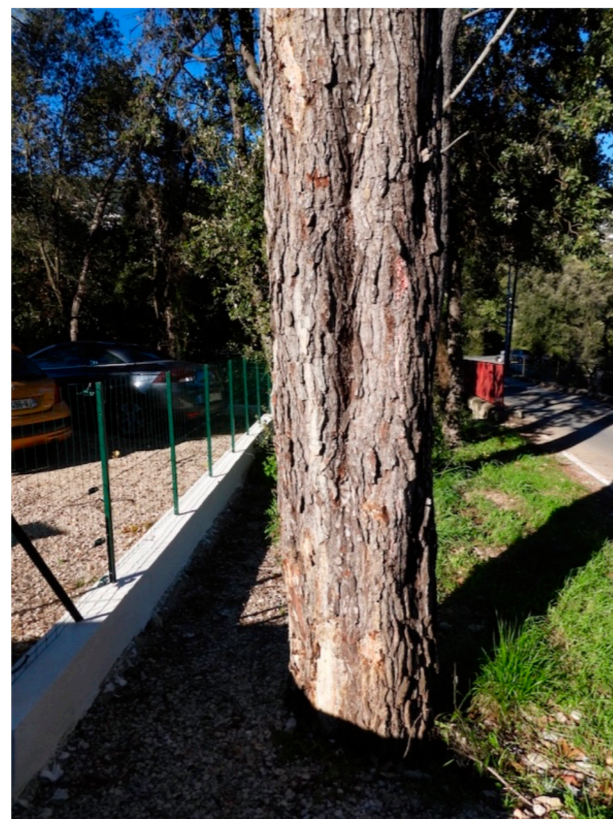
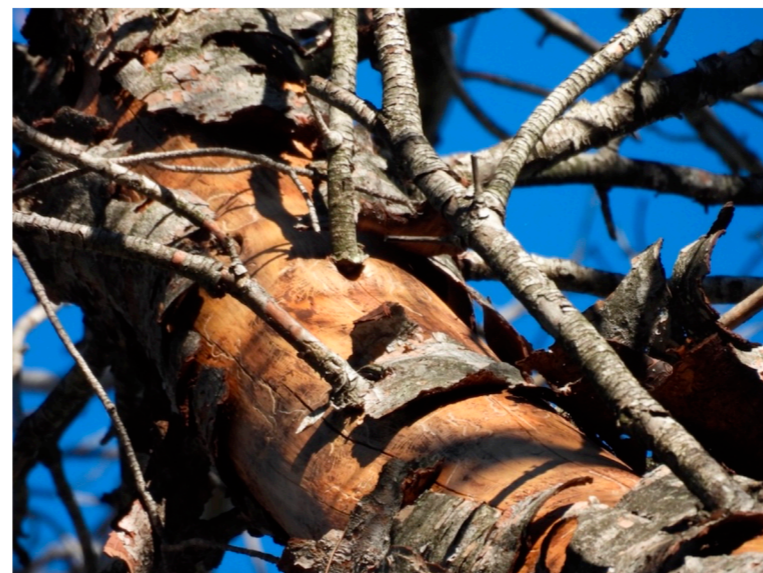
146 Avenue de Belletrud	Arbre n° 1	Essence : <i>Pinus halepensis</i>
-------------------------	------------	-----------------------------------

L'un des deux pins (sujet n° 1) est mort il y a quelques mois : toutes ses aiguilles ont chuté et son écorce tombe en larges plaques, révélant sur le tronc et les branches charpentières de nombreuses galeries sous corticales causées par l'activité de scolytes. Ces insectes xylophages opportunistes ont colonisé l'arbre ; ce dernier très affaibli par le traumatisme des travaux, n'a pas été capable d'empêcher l'attaque et a fini par en mourir.

Le bois sec du pin n° 1 s'est rétracté, produisant des fissures profondes qui fragilisent ses structures. Son abattage est donc préconisé afin de prévenir toute rupture sur la route.

<b>Conclusion :</b>	<b>Abattage</b>	<b>Probabilité d'échec</b>				
<b>Commentaire :</b> L'arbre, mort depuis plusieurs mois, se fissure et se fragilise progressivement		2	3	4	5	6
					X	
<b>Travaux à réaliser :</b> Sans objet		<b>Visite de contrôle :</b> Sans objet

État mécanique						
Support	Constats	2	3	4	5	6
Tronc et charpentières	Bois sec, écorce détachée par plaques, galeries sous-corticales causées par l'activité de scolytes. Bois fissuré en profondeur				x

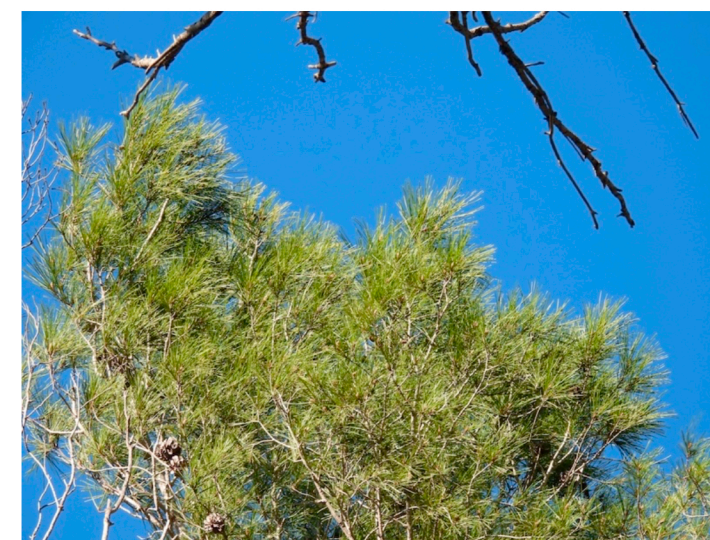
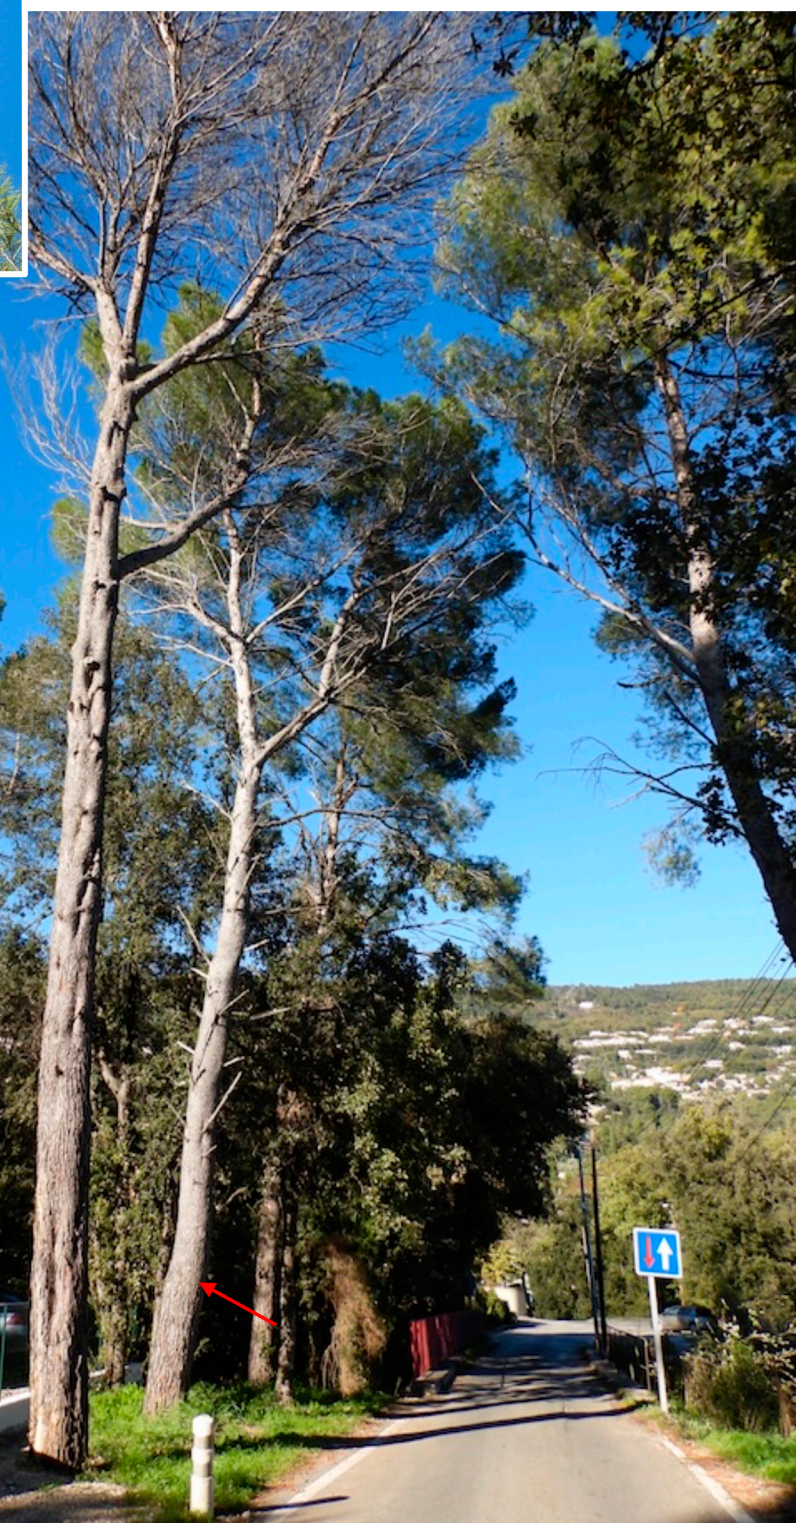
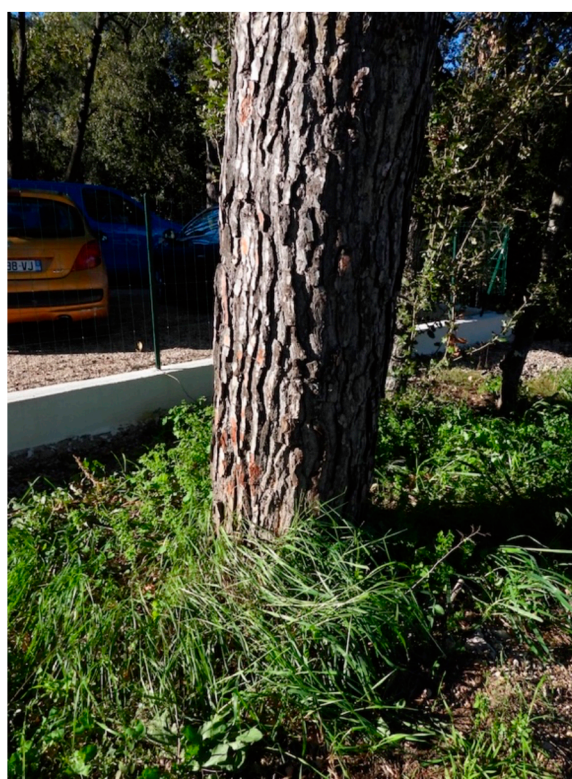
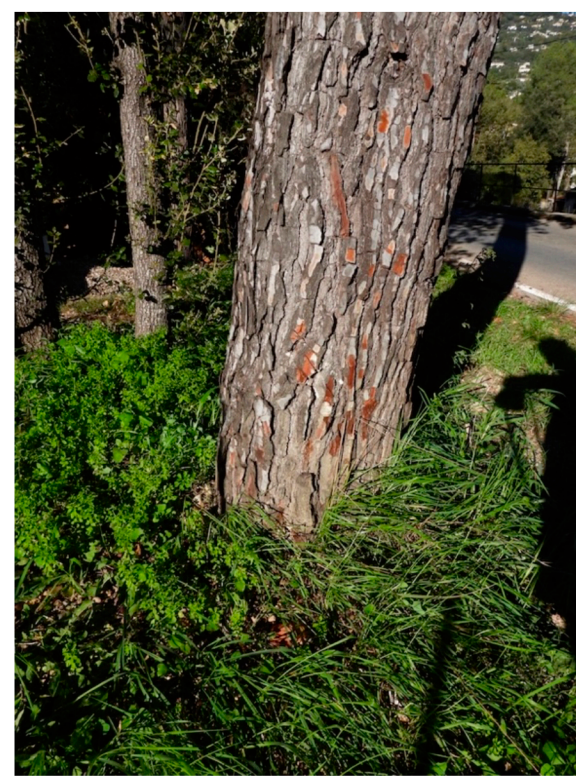
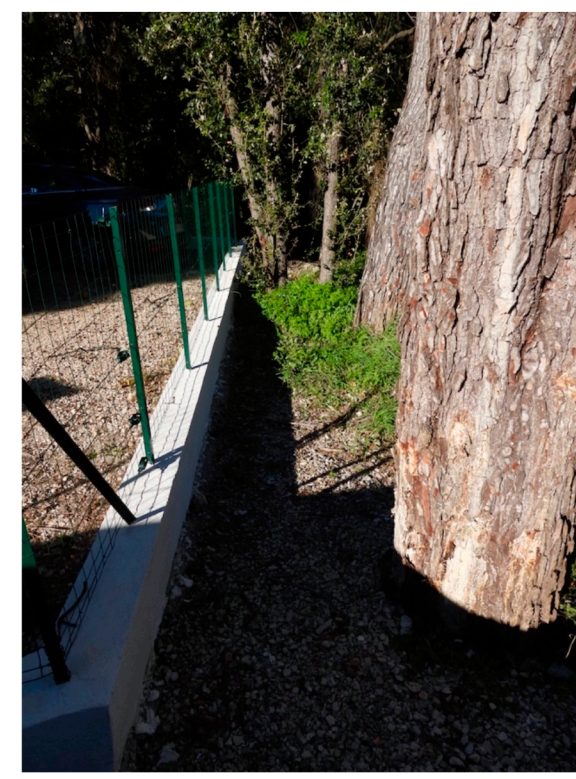
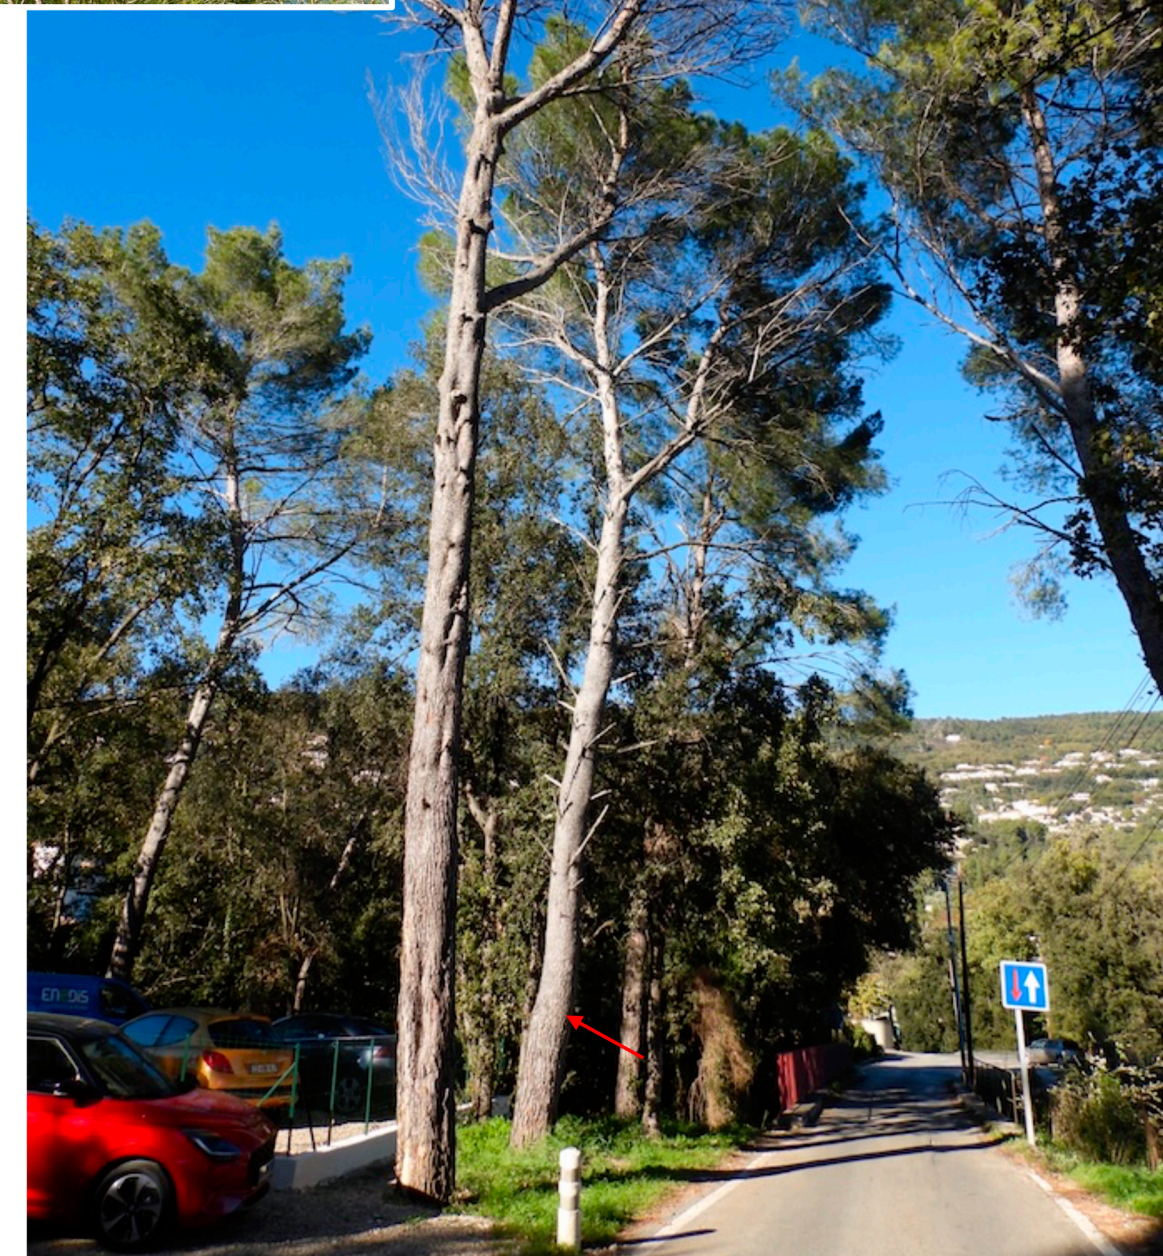
146 Avenue de Belletrud	Arbre n° 2	Essence : <i>Pinus halepensis</i>
-------------------------	------------	-----------------------------------

Le houppier du second pin (sujet n° 2) est sain et en bon état physiologique. Aucune trace d'activité de scolytes n'a été détectée sur le tronc et les branches charpentières. La production de bois mort, relativement abondant, est antérieure aux travaux, elle correspond à la mort naturelle de branches trop ombragées du fait de la forte densité de végétation. Dans la partie haute du houppier, il n'y a pas de bois mort.

Le pin n° 2 est sain et ne présente pas actuellement de signe de dépérissement. Néanmoins, l'arbre a inévitablement été stressé par la modification en profondeur de son environnement proche et sans doute par la survenue de dégâts racinaires, qui, sans compromettre sa stabilité actuellement, induisent une incertitude sur son devenir.

Synthèse	
Conclusion :	<b>Évolution à surveiller</b>
Commentaire :	Incertitude sur l'adaptation du pin aux modifications drastiques de son environnement (passage d'une végétation dense à une situation isolée). À surveiller
Travaux à réaliser :	Sans objet

État mécanique	
Support	Constats
Base tronc	Base du tronc enterrée
Tronc et houppier	Bois mort le long du tronc et dans la partie basse du houppier. Feuillage localisé en partie sommitale

Pour cette raison, je préconise une visite de contrôle en automne 2025.

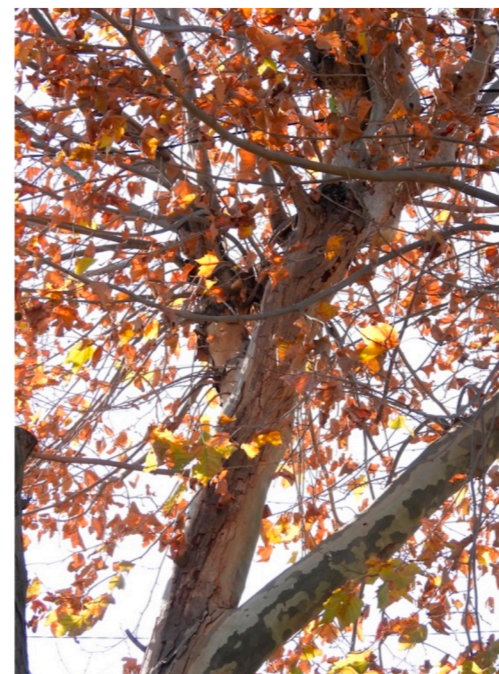
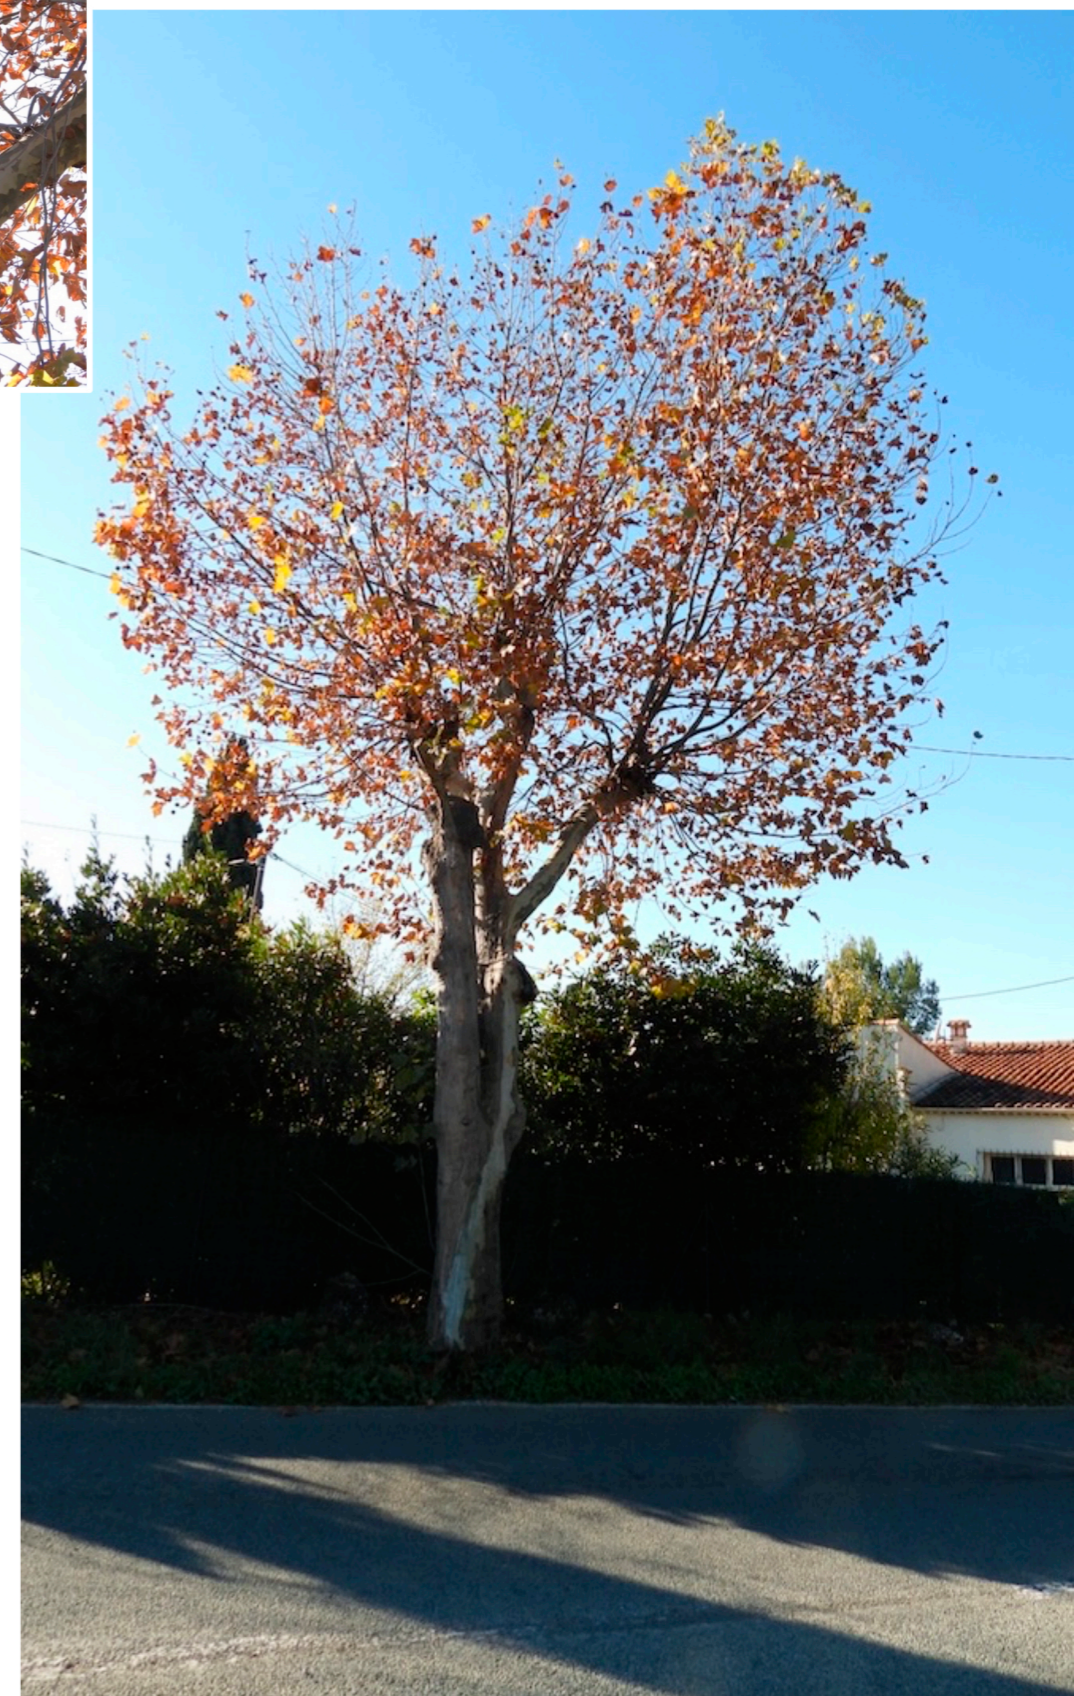
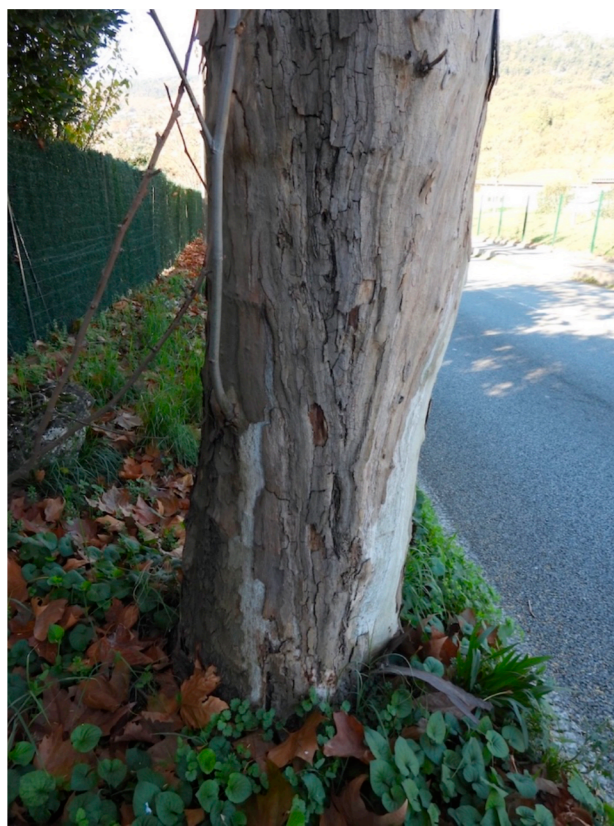
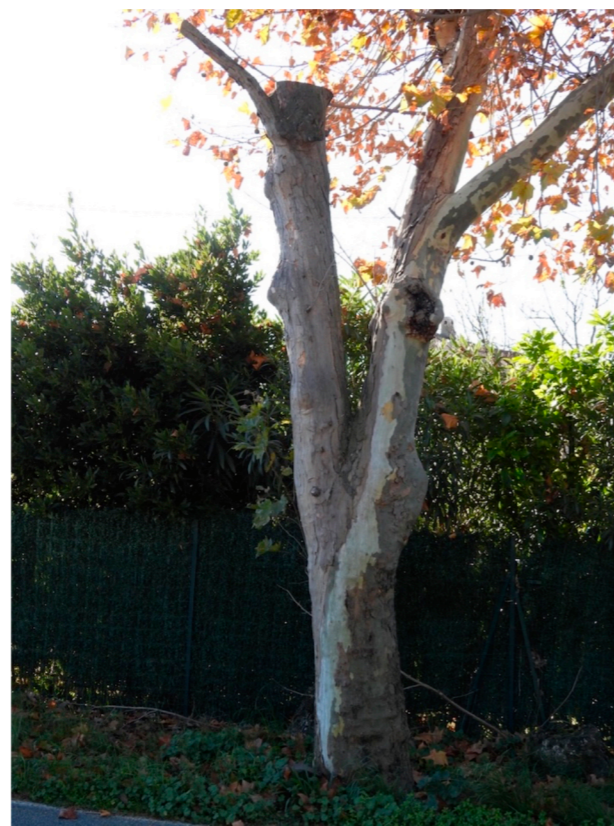
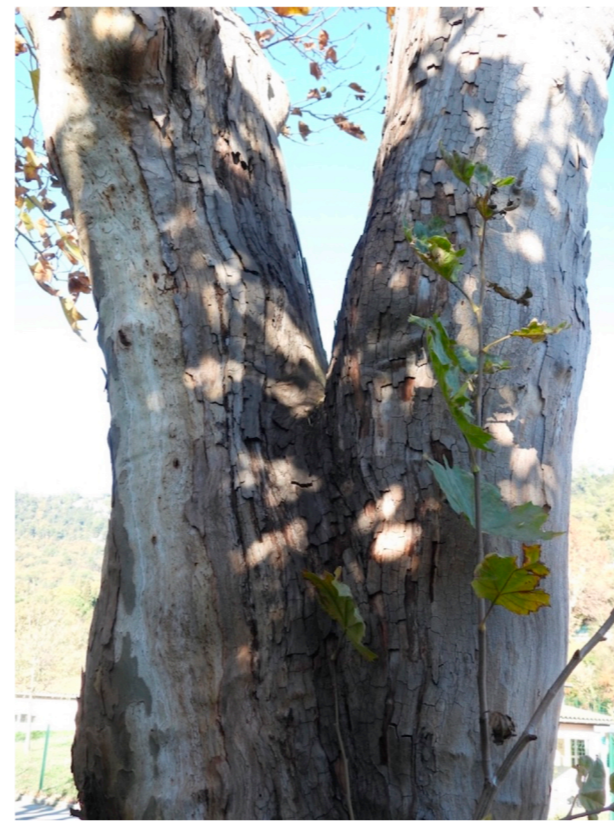
100 avenue de Boutiny	Arbre n° 3	Essence : <i>Platanus x acerifolia</i>
-----------------------	------------	--

Ce platane porte un chancre étendu depuis le collet jusqu'aux branches charpentières. Ce chancre a une forme de fuseau caractérisée par la régression du bourrelet de recouvrement qui le borde (aspect de « cible »). Malgré l'absence de fructification, l'aspect particulier de ce chancre permet d'identifier le champignon lignivore en cause : il s'agit de *Phellinus punctatus* ou phellin tacheté. Cet agent pathogène colonise le bois à la faveur d'une plaie de taille et provoque une pourriture blanche fibreuse ; le bois reste sec et conserve une certaine rigidité, mais il devient très cassant en phase avancée de dégradation.

Ce champignon est réputé très actif et il est doté d'un pouvoir parasitaire important : sa progression est rapide et les réactions de défense de l'arbre sont inefficaces.

Une coupe a déjà été réalisée pour sécuriser un des deux axes du houppier ; mais le chancre a colonisé la fourche principale et a presque encerclé une grosse branche charpentière du second axe, générant une fragilité déterminante à ces niveaux.

La tenue mécanique du platane est très dégradée et la probabilité de rupture au niveau de la fourche principale et de l'axe restant est très élevée. La situation de l'arbre en bordure d'une venue très fréquentée impose son abattage dès maintenant.

<b>Conclusion :</b>	<b>Abattage</b>	<b>Probabilité d'échec</b>				
<b>Commentaire :</b> Le phellin tacheté est un champignon lignivore très actif, qui provoque une décomposition rapide du bois. Forte probabilité de rupture		2	3	4	5	6
					X	
<b>Travaux à réaliser :</b>	Sans objet	<b>Visite de contrôle :</b> Sans objet

État mécanique						
Support	Constats	2	3	4	5	6
Tronc et charpentières	Chancre à Phellin tacheté étendu le long du tronc et des deux axes formant le houppier				x

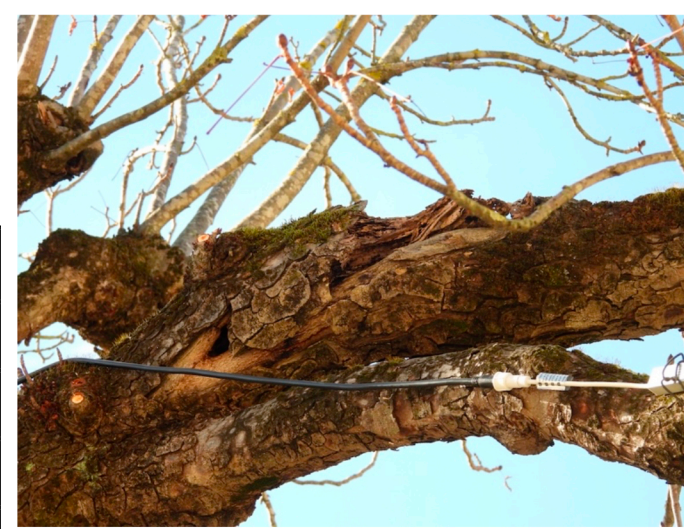
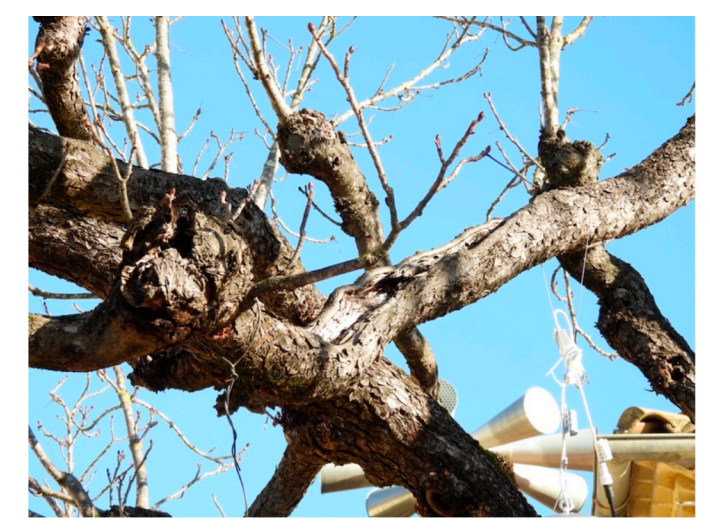
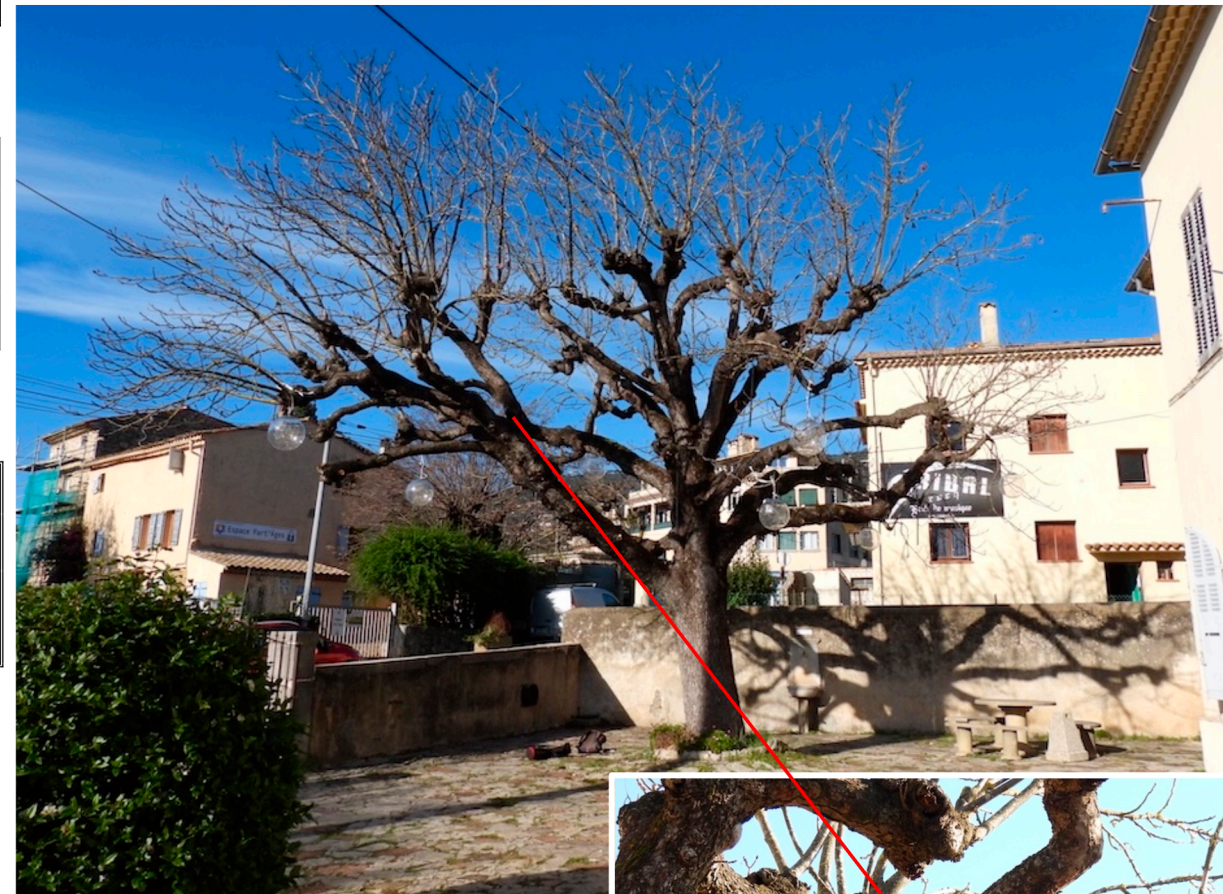
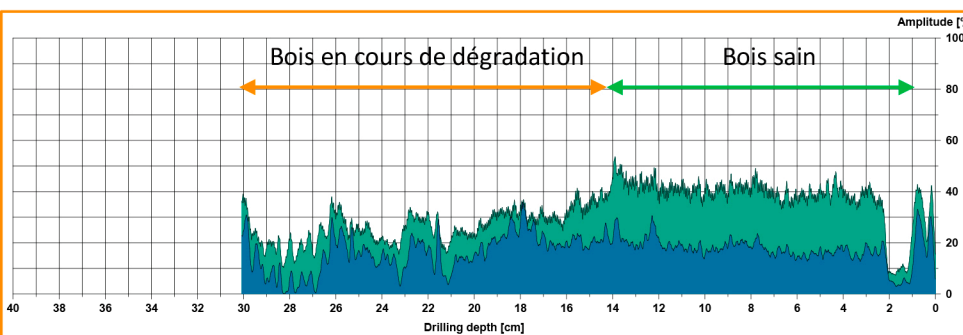
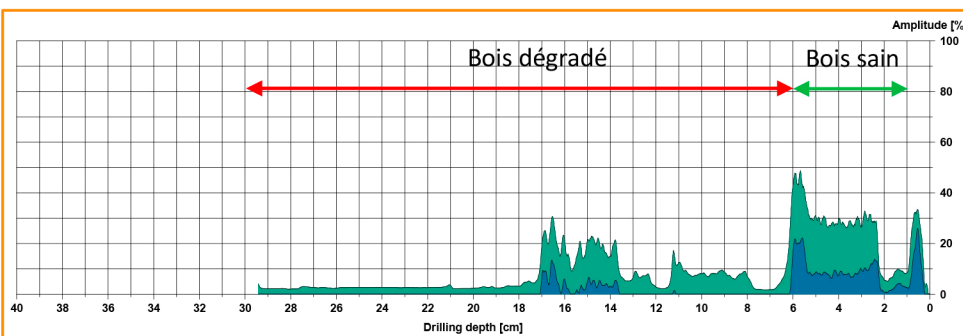
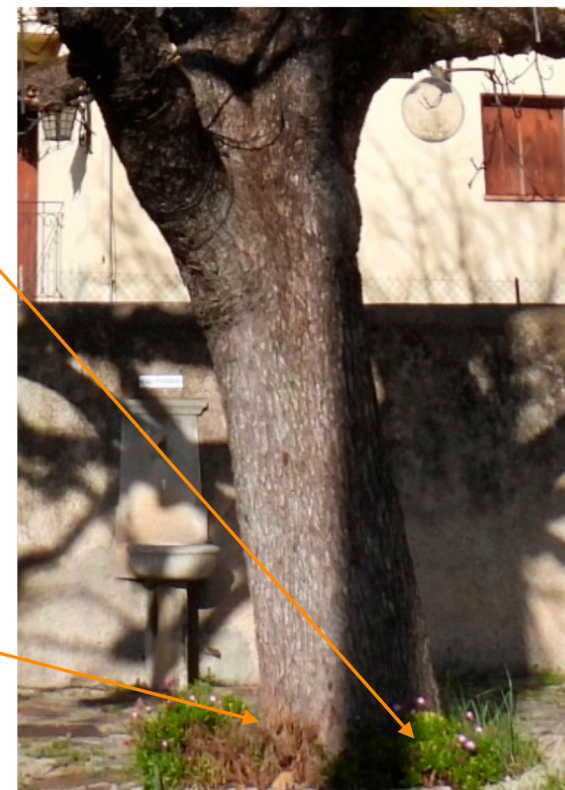
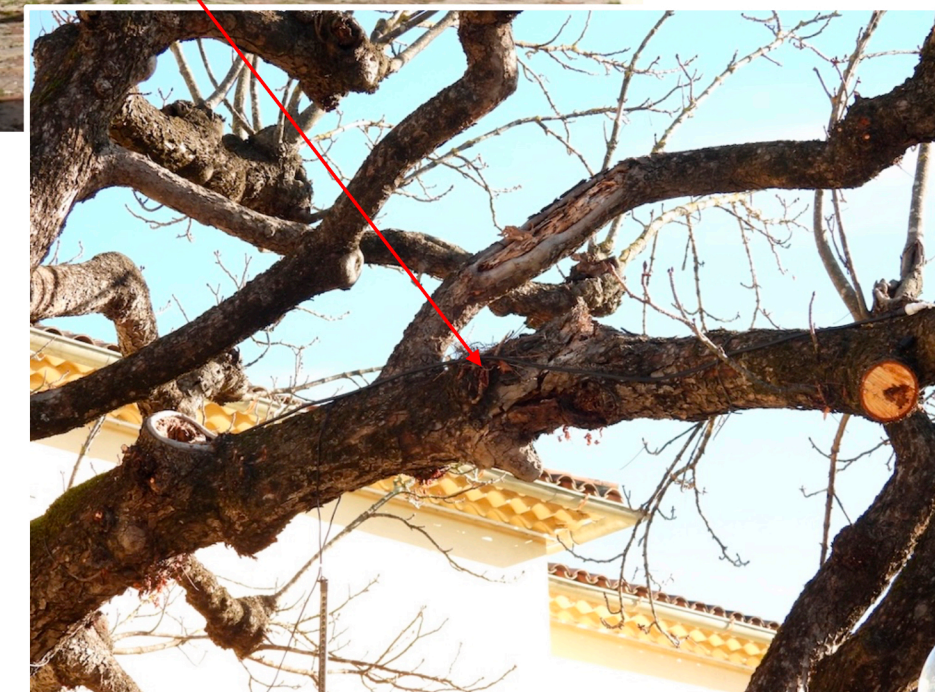
Arbre n° 4

De fait, la quasi-totalité des coupes réalisées révèle un état de dégradation parfois très avancé du tissu ligneux.

Un examen minutieux des branches a été réalisé : toutes les anciennes plaies de taille et d'arrachage sont dégradées, fragilisant l'insertion des branches néoformées, mais aussi la résistance mécanique de branches charpentières en déport, en particulier de celle qui surplombe l'entrée de l'esplanade.

Au collet du marronnier se trouve une zone de dégradation très localisée ; un sondage sonore a révélé la présence d'une lésion interne. Son étendue a été évaluée à l'aide d'un résistographe au niveau du collet et à 1,30 m de hauteur ; les résultats montrent que la zone de dégradation est très importante (au collet, l'épaisseur de parois saine périphérique restante varie entre 6 et 14 cm) et qu'il s'agit d'une pourriture remontant depuis les mâts racinaires.

Le marronnier, bien qu'en bon état physiologique, présente un état de délabrement avancé, qui ne permet plus de garantir sa résistance mécanique, tant au niveau de son houppier que de son assise au sol. Or l'esplanade de la Bibliothèque Municipale est très fréquentée et il est habituel de voir des personnes lisant sous le marronnier.

L'arbre présente un état de délabrement avancé, qui ne permet plus de le conserver dans de bonnes conditions de sécurité

Support	Constats	2	3	4	5	6
Base tronc	Lésion basale remontante, plateau racinaire en partie dégradé			X		
Houppier	Nombreuses plaies de taille et blessures dégradées, dont certaines montrent des signes de faiblesse mécanique				X

Dans ce contexte particulier, l'impératif de sécurité est élevé et oblige malheureusement à abattre l'arbre, en l'absence de toute autre possibilité de sécurisation.
