## 1- Objet de l'étude

- 146 avenue de Belletrud : expertise biomécanique de deux pins d'Alep
- 100 avenue de Boutiny : expertise biomécanique d'un platane
- Esplanade de la Bibliothèque Municipale : expertise biomécanique d'un marronnier

*Dates d'intervention :* 22 novembre et 5 décembre 2024

## 2- Résultat de l'expertise

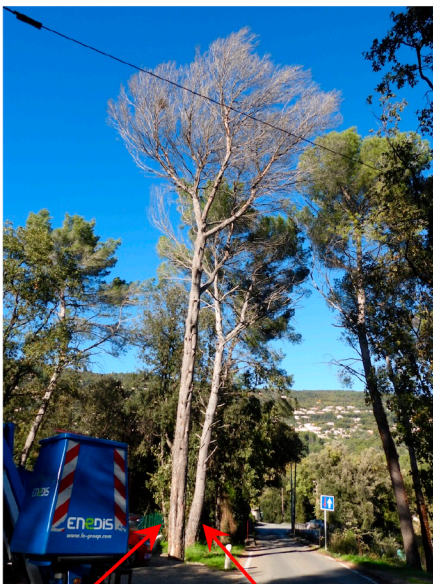
**Pin d'Alep n° 1**

L'un des deux pins (sujet n° 1) est mort il y a quelques mois : toutes ses aiguilles ont chuté et son écorce tombe en larges plaques, révélant sur le tronc et les branches charpentières de nombreuses galeries sous corticales causées par l'activité de scolytes. Ces insectes xylophages opportunistes ont colonisé l'arbre ; ce dernier très affaibli par le traumatisme des travaux, n'a pas été capable d'empêcher l'attaque et a fini par en mourir.

Le bois sec du pin n° 1 s'est rétracté, produisant des fissures profondes qui fragilisent ses structures. Son abattage est donc préconisé afin de prévenir toute rupture sur la route.

Le houppier du second pin (sujet n° 2) est sain et en bon état physiologique. Aucune trace d'activité de scolytes n'a été détectée sur le tronc et les branches charpentières. La production de bois mort, relativement abondant, est antérieure aux travaux, elle correspond à la mort naturelle de branches trop ombragées du fait de la forte densité de végétation. Dans la partie haute du houppier, il n'y a pas de bois mort.

Le pin n° 2 est sain et ne présente pas actuellement de signe de dépérissement. Néanmoins, l'arbre a inévitablement été stressé par la modification en profondeur de son environnement proche et sans doute par la survenue de dégâts racinaires, qui, sans compromettre sa stabilité actuellement, induisent une incertitude sur son devenir.

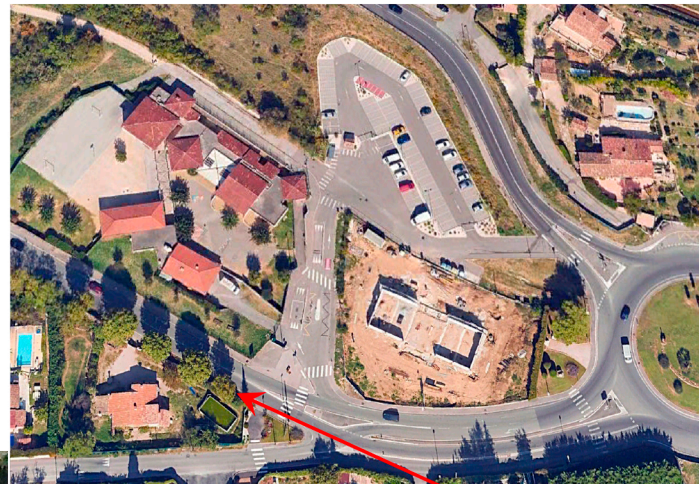
**Platane n° 3**

Ce platane porte un chancre étendu depuis le collet jusqu'aux branches charpentières. Ce chancre a une forme de fuseau caractérisée par la régression du bourrelet de recouvrement qui le borde (aspect de « cible »). Malgré l'absence de fructification, l'aspect particulier de ce chancre permet d'identifier le champignon lignivore en cause : il s'agit de *Phellinus punctatus* ou phellin tacheté. Cet agent pathogène colonise le bois à la faveur d'une plaie de taille et provoque une pourriture blanche fibreuse ; le bois reste sec et conserve une certaine rigidité, mais il devient très cassant en phase avancée de dégradation.

La tenue mécanique du platane est très dégradée et la probabilité de rupture au niveau de la fourche principale et de l'axe restant est très élevée. La situation de l'arbre en bordure d'une venue très fréquentée impose son abattage dès maintenant.

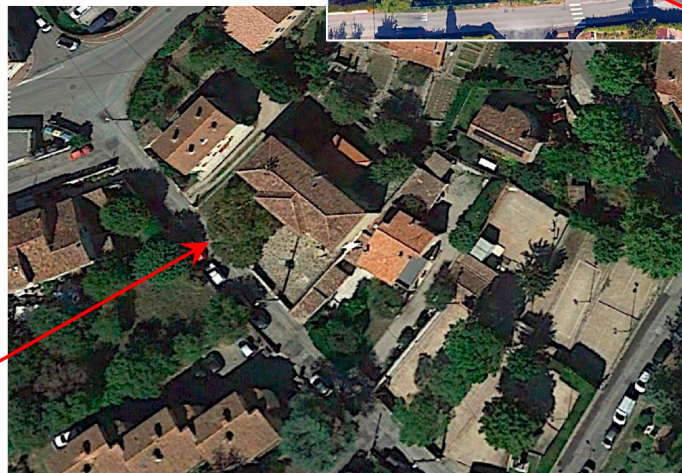
**Marronnier n° 4**

De fait, la quasi-totalité des coupes réalisées révèle un état de dégradation parfois très avancé du tissu ligneux.

Un examen minutieux des branches a été réalisé : toutes les anciennes plaies de taille et d'arrachage sont dégradées, fragilisant l'insertion des branches néoformées, mais aussi la résistance mécanique de branches charpentières en déport, en particulier de celle qui surplombe l'entrée de l'esplanade.

Au collet du marronnier se trouve une zone de dégradation très localisée ; un sondage sonore a révélé la présence d'une lésion interne. Son étendue a été évaluée à l'aide d'un résistographe au niveau du collet et à 1,30 m de hauteur ; les résultats montrent que la zone de dégradation est très importante (au collet, l'épaisseur de parois saine périphérique restante varie entre 6 et 14 cm) et qu'il s'agit d'une pourriture remontant depuis les mâts racinaires.
